Mühltal – Ortsteil Nieder-Ramstadt - B-Plan "Kläranlage südlich der Modau"
Geophysikalische Prospektion zur Erfassung von
archäologischen Bodendenkmälern

28.05.2022

NFG: 437/2022 / **EV: 2022**

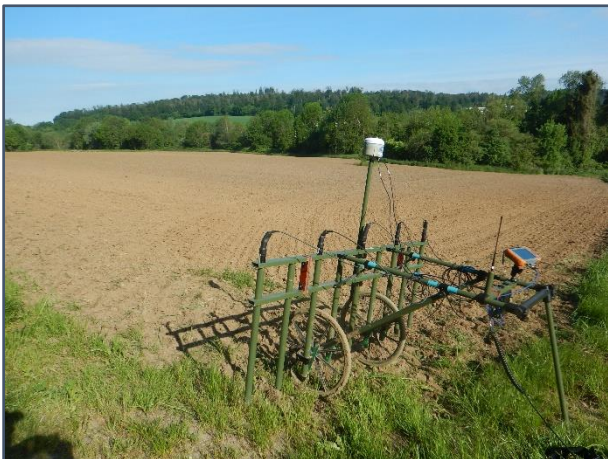
Foto: Mehrkanaliges Fluxgate-Magnetometer mit Sonden der Fa. Sensys auf dem Messgelände

Für die geomagnetische Prospektion wurde ein GPS-gesteuertes mehrkanaliges Fluxgate-Magnetometer mit Sonden der Fa. Sensys verwendet; damit wird das Erdmagnetfeld in Gradientenanordnung aufgenommen.
